高要区金利镇长锋建筑材料加工场年产建筑石
料 49.5 万吨新建项目
竣工环境保护验收监测报告

编制单位：高要区金利镇长锋建筑材料加工场

2019 年 8 月

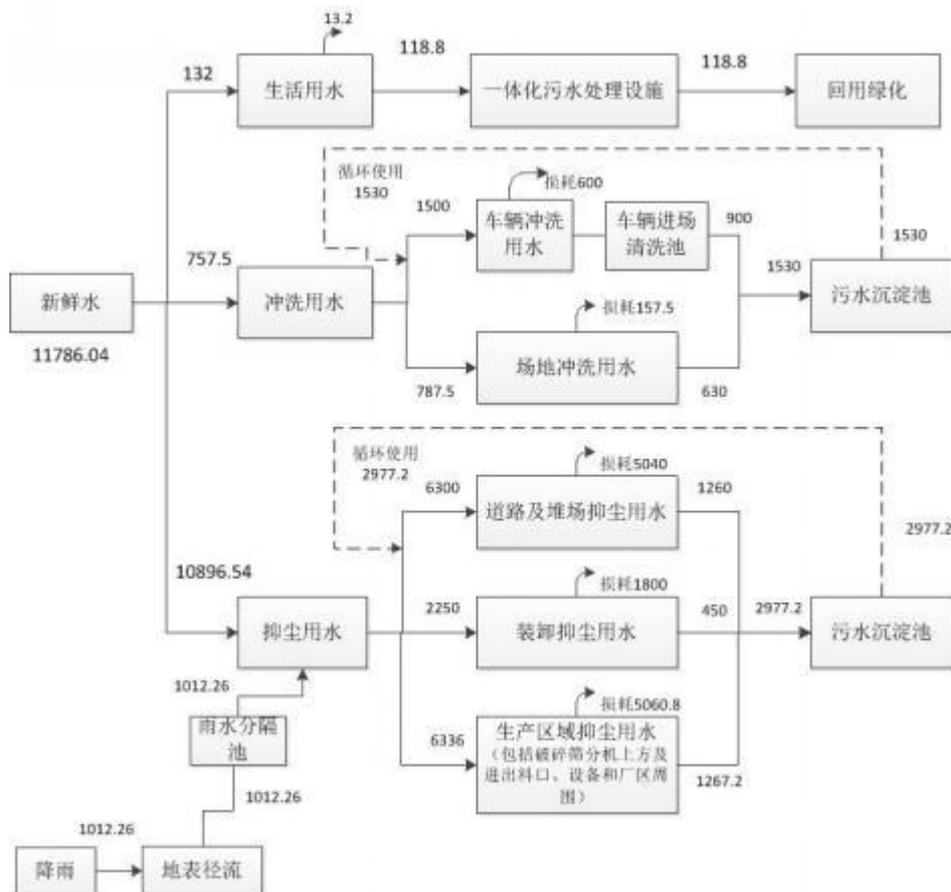
图 3.4-1 水平衡图 (m³/a)

本项目用水由市政供水管网供应，项目用水主要为员工生活用水、抑尘用水和冲洗用水等；项目总用水量约 11786.04m³/a。其中员工生活用水量约 132m³/a；车辆冲洗用水 600m³/a、场地清洗用水量为 157.5m³/a；抑尘用水 10896.54m³/a。

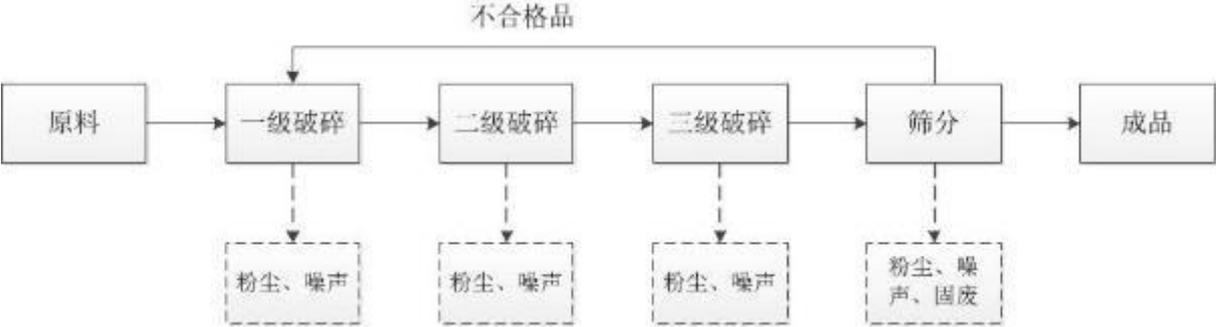
图 3.5-1 项目生产工艺流程图

本项目主要从建筑石料加工生产，生产工艺及产污环节流程如下：

| 四、生产工艺 | | | | |
|---|--|--|--|---|
| 1 | 主要生产装置类型、主要原辅材料类型、主要燃料类型以及其他生产工艺和技术调整且导致新增污染因子或污染物排放量增加 | 主要生产装置为颚式破碎机、圆锥破碎机、圆锥破碎机、输送带、铲车、振动筛、螺旋上料器、污泥压滤机。 生产工艺：原料→一级破碎→二级破碎→三级破碎→筛分→成品 | 主要生产装置为颚式破碎机、圆锥破碎机、圆锥破碎机、输送带、铲车、振动筛、螺旋上料器、污泥压滤机。 生产工艺：原料→一级破碎→二级破碎→三级破碎→筛分→成品 | 否 |

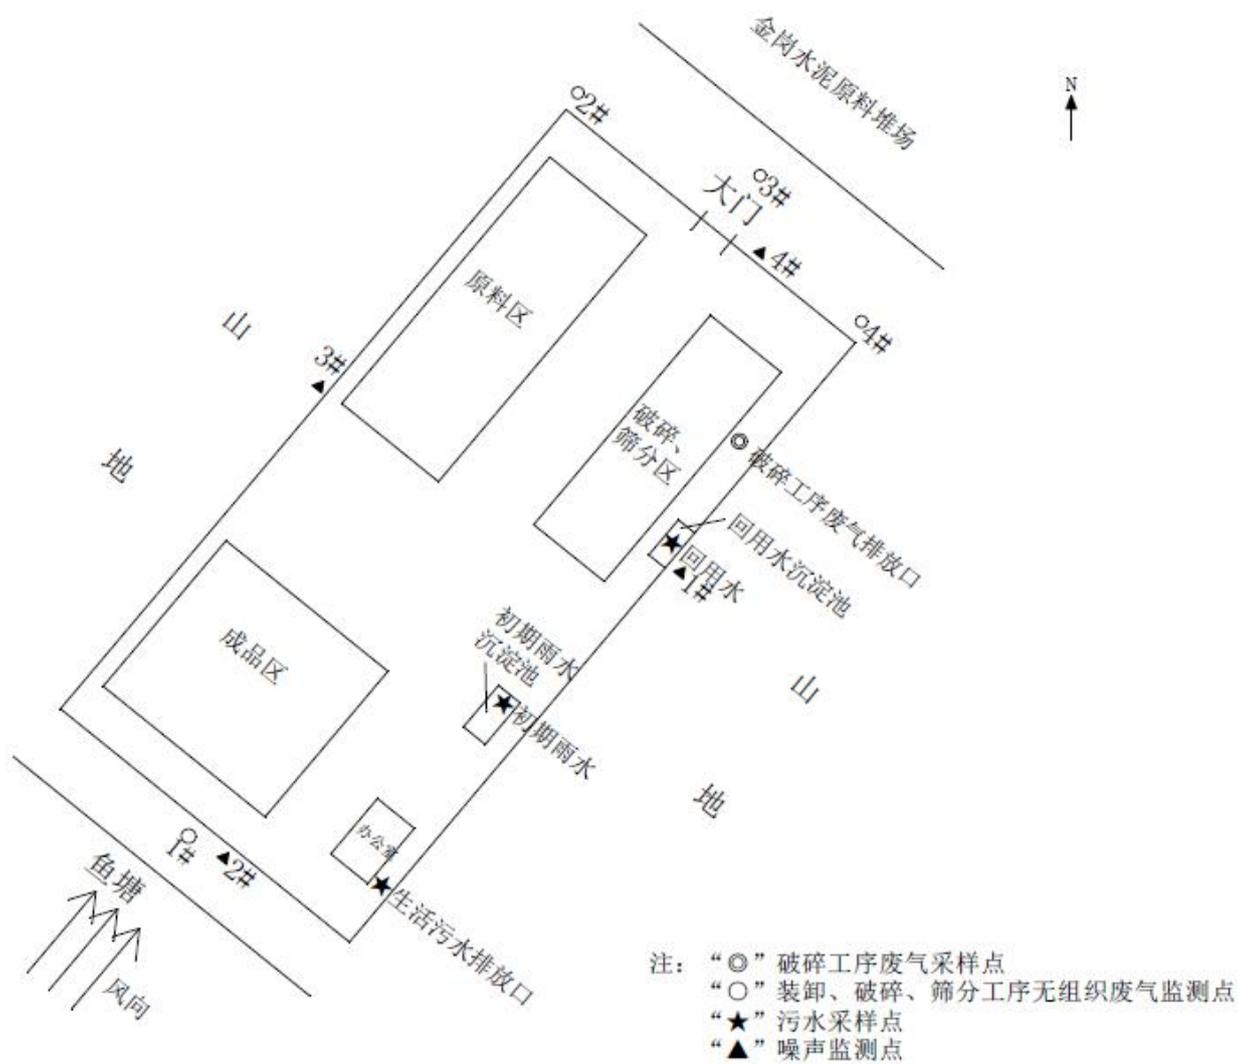
9.3.4 监测点位图详见下图

| 验收项目 | 监测点位 | 监测因子 | 监测频次 | 备注 |
|---|---|---|---|---|
| 无组织 废气 | 装卸、破碎、筛分工序无组织废气上风向参照点1# | 颗粒物 | 连续监测2天，每天分时段监测3次。 | -- |
| | 装卸、破碎、筛分工序无组织废气下风向监控点2# | | | |
| | 装卸、破碎、筛分工序无组织废气下风向监控点3# | | | |
| | 装卸、破碎、筛分工序无组织废气下风向监控点4# | | | |
| 厂界噪声 | 厂界外东南1m处 | 连续等效声级 (Leq) | 连续监测2天，每天昼夜各监测1次。 | -- |
| | 厂界外西南1m处 | | | -- |
| | 厂界外西北1m处 | | | -- |
| | 厂界外东北1m处 | | | -- |

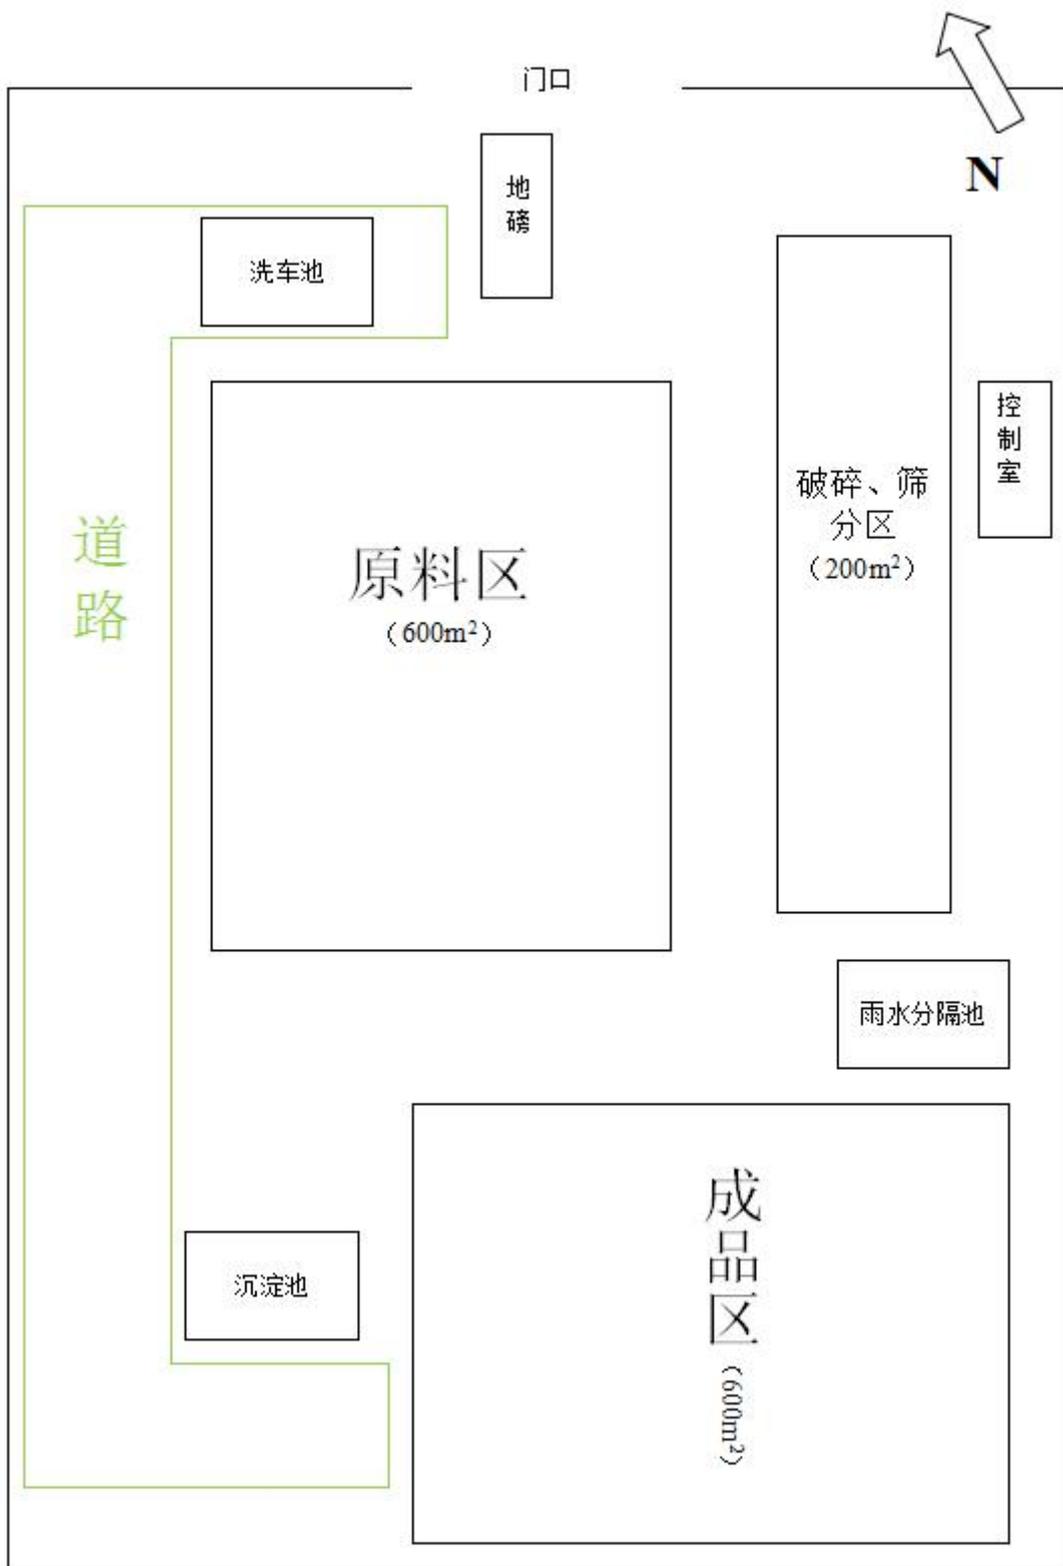
附图 2 厂区平面布置图

| 工程类别 | 工程内容 | 工程内容 | 实际情况与环评批文相符性 |
|---|---|--|---|
| 主体工程 | 破碎、筛分车间 | 位于厂区中部，建筑面积约200m ² ，高5m，主要用于原料破碎、筛分 | 相符 |
| 辅助 | 成品车间 | 位于厂区南面，建筑面积约600m ² ，高9m，主要用于成品堆放 | 相符 |

| 工程 | 原料车间 | 位于厂区西面，建筑面积约600m ² ，高9m，主要用于原材料堆放 | 相符 |
| | 固体废物临时贮存区 | 位于厂区南面，建筑面积约20m ² ，主要用于固体废物堆放 | 相符 |
| | 危险废物临时贮存区 | 位于厂区南面，建筑面积约10m ² ，主要用于危险废物堆放 | 相符 |

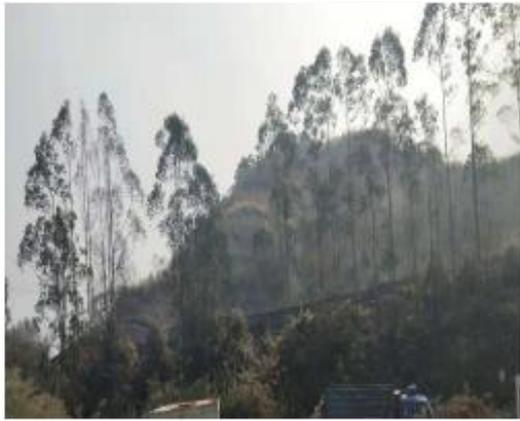
东面-东面为山体

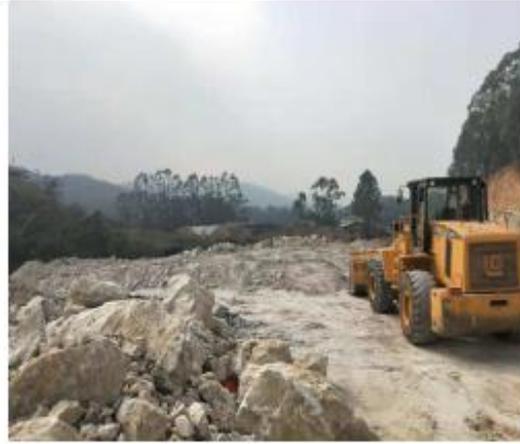
南面-空地

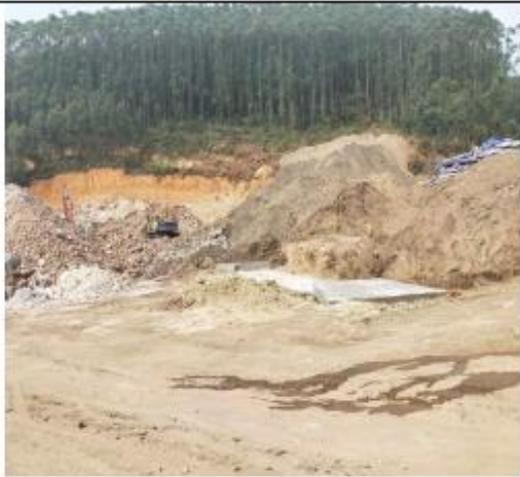
西面-山体

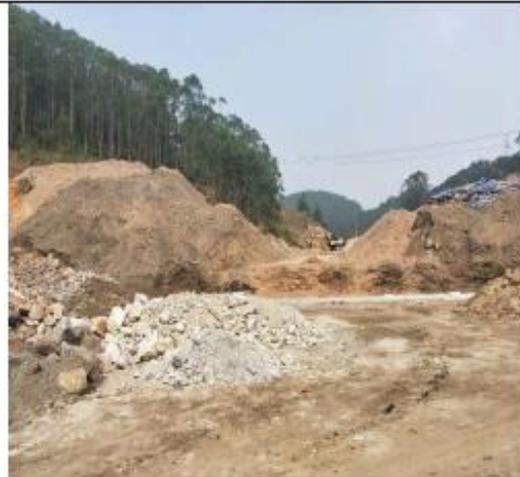
北面-肇庆金岗水泥有限公司原料堆场
